# L'instrumentation des ouvrages au service de la recherche de l'origine des désordres : l'église Saint-Bernard (Lyon)

**F. EMERIAULT  
L. VINET**

# Instrumentation of buildings, a tool for the determination of the origin of damage : the case of Saint-Bernard church (Lyon)

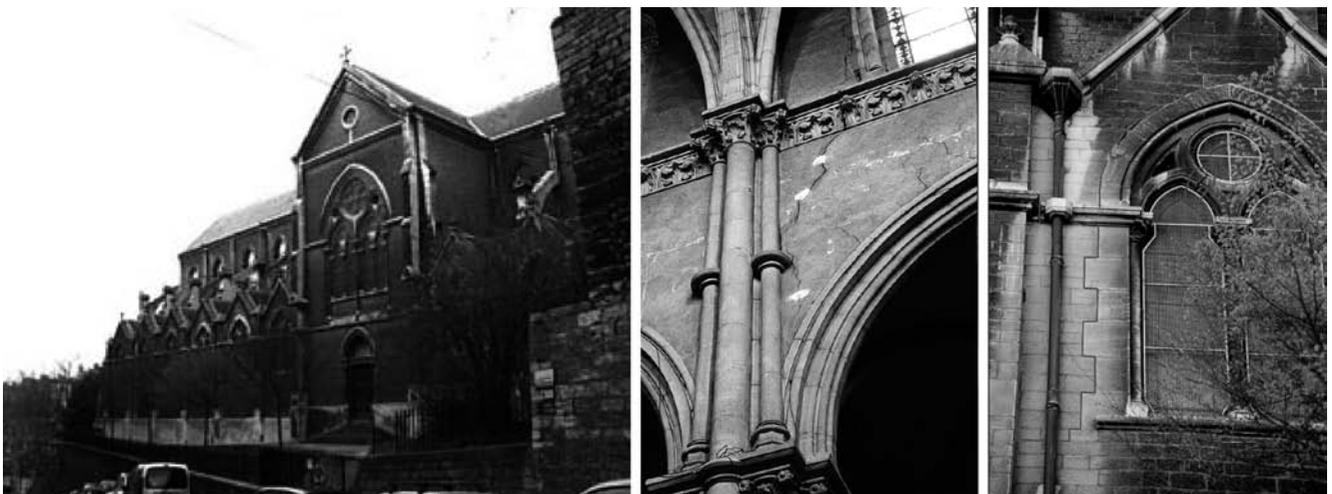
**FIG. 1** Vue générale de l'ouvrage (vue depuis la montée Saint-Sébastien à l'est) et exemples de désordres intérieurs et extérieurs.

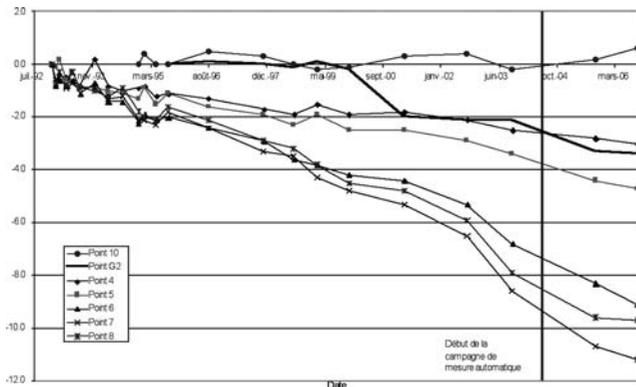
**FIG. 2 Mesures de tassement de points en pied de façade sud (6, 7 et 8), des chapelles est (4, 5 et 6), dans le chœur nord (10) et en galerie (G2 situé au droit de la façade sud).**

rain et de l'ouvrage ; l'amplitude des mouvements est ramenée de 3,5 mm à moins de 2 mm (1 mm en moyenne) sur l'ensemble de la campagne de mesure. Ces mesures sont compatibles avec les amplitudes de mouvements mesurés ponctuellement par la campagne de suivi topographique classique (Fig. 2) qui, malgré la mise en place de l'instrumentation automatique, a été conservée à un rythme réduit d'une mesure par an : le chœur est stable, les points en pied de façade ont tassé d'environ 1 à 1,5 mm.

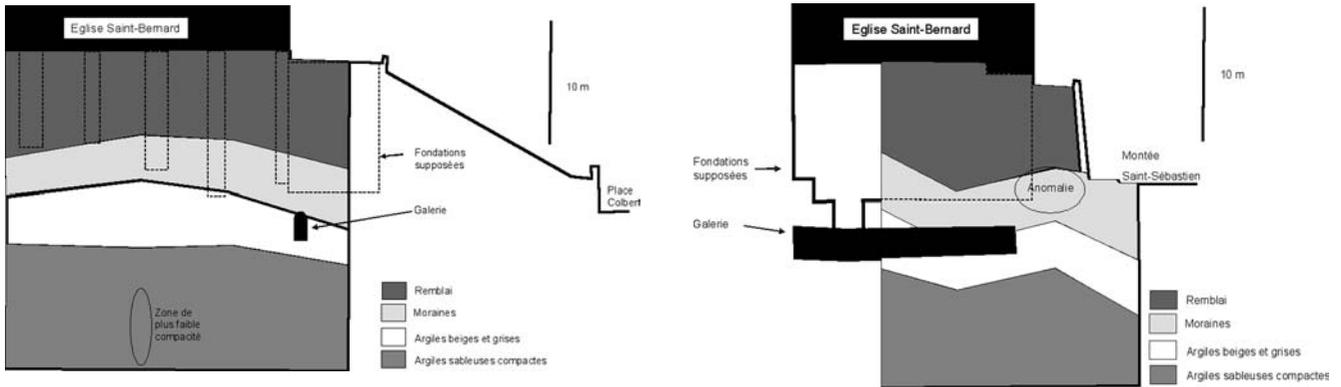
**FIG. 4** Coupe géotechnique interprétative au droit de l'église (d'après Fondaconseil, 2002) : a) Nord-Sud, dans l'axe de l'église ; b) Ouest-Est, au droit de la façade sud.  
 Geotechnical profile below the church (from Fondaconseil 2002): a) North-South, in the church centre line; b) West-East, at the level of the south facade.

– de la présence de vides, décompression ou galeries non connues en cours d'affaissement au droit de l'angle sud-est de l'église (responsables des anomalies notées lors des reconnaissances par forages destructifs et reportées sur la figure 4) ;

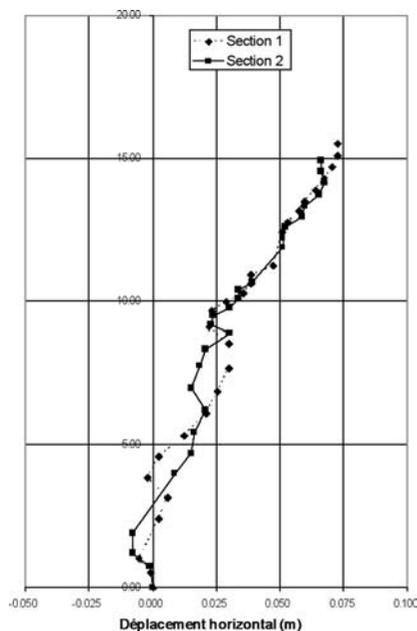
- une origine structurelle (Repellin, 2003) : les désordres sont liés à une rotation de la façade qui, n'ayant pas été achevée, n'est pas butée par le clocher et les contreforts de la façade définitive. Des profils de verticalité ayant été réalisés par tachéomètre laser (Fig. 7) montrent que la façade est inclinée de 7 cm au maximum vers le sud mettant en évidence un double mécanisme de rotation avec une pente de 2° jusqu'à environ 9 m de haut puis de 5° jusqu'au sommet de la façade (environ 16 m). Les désordres peuvent avoir été amplifiés par l'infiltration d'eaux en divers points de la structure mais aussi en pied de façade (au niveau de fissures existantes ou des fosses de fondation non étanchées de la façade sud actuelle).

**FIG. 7 Profil de verticalité réalisé sur la façade (d'après Repellin 2003).**  
Vertical profile of the facade (from Repellin 2003).

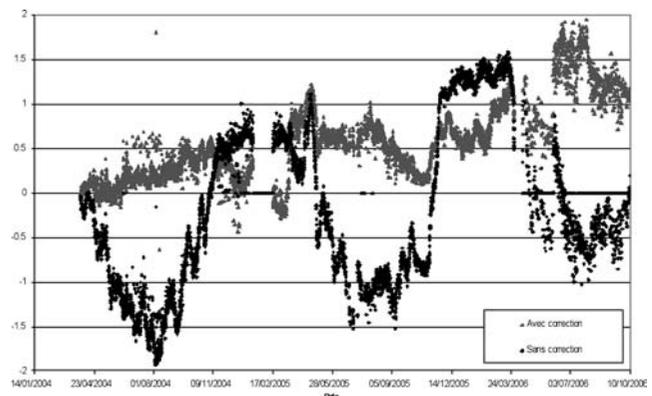
**FIG. 10** Mesure de nivellement du point 1 (avec et sans « correction » en température).

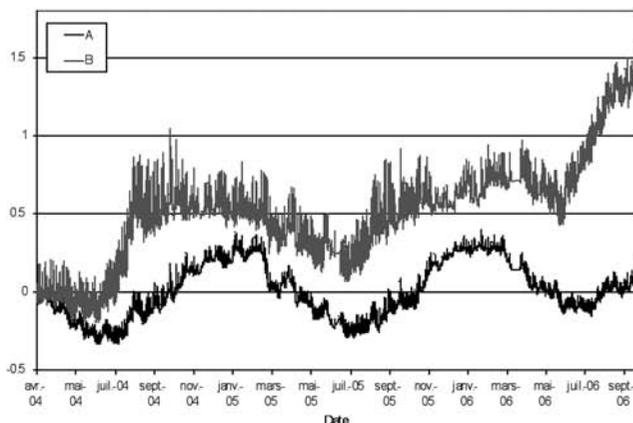
FIG. 13

Mesures de déplacements de la façade par rapport au pendule (A et B resp. à 2,5 et 7,9 m de l'axe du pendule) sans et avec « correction » en température.

La figure 13 montre que la correction avec la température est très pertinente pour le point A le plus haut (« bras de levier » de 2,47 m) : un déplacement constant de 0,15 mm apparaît après 6 mois de mesure ce qui correspond à la première phase d'augmentation de la température. Une augmentation identique est observée en avril 2006. Pour le point B, la distance de mesure étant plus grande (7,88 m soit 3,2 fois le bras de levier pour

A), des phénomènes parasites apparaissent qu'une simple correction linéaire avec la température ne peut gommer. Néanmoins on observe bien, dans ce cas également, le développement d'un déplacement sensiblement constant voisin de 0,45 mm après 6 mois de mesure et une deuxième augmentation notable en avril 2006 portant le déplacement à 1,5 mm environ. Ainsi, une fois que la correction des effets cycliques de température est appliquée, on constate que le rapport entre

les deux déplacements (0,15 et 0,45 mm soit un rapport de 3 pour la première augmentation et 0,3 et 1,5 mm soit un rapport de 5 pour les mouvements depuis avril 2006) est proche de celui des « bras de levier ». Ceci permet de conclure que, majoritairement, une rotation d'ensemble de la façade est observée.

- parallèlement, les mesures d'inclinaisons par pendule semblent indiquer une rotation d'ensemble de la façade de l'église correspondant à un déversement vers l'aval. Ce résultat conforte l'hypothèse structurelle de manque de reprise des efforts horizontaux de la structure par la façade inachevée et donc faiblement contreventée.

Au vu des résultats de la campagne de mesure, le service de Sécurité de la Ville de Lyon a décidé de mettre en place, courant 2007, un tirant métallique orienté suivant l'axe de la nef et positionné au niveau de la corniche supérieure (à proximité des fissures F3 et F5). Par sa mise en traction, celui-ci devrait permettre de limiter le développement de déplacements horizontaux annuels et donc d'empêcher les ouvertures de fissures et l'inclinaison de la façade sud de l'église.

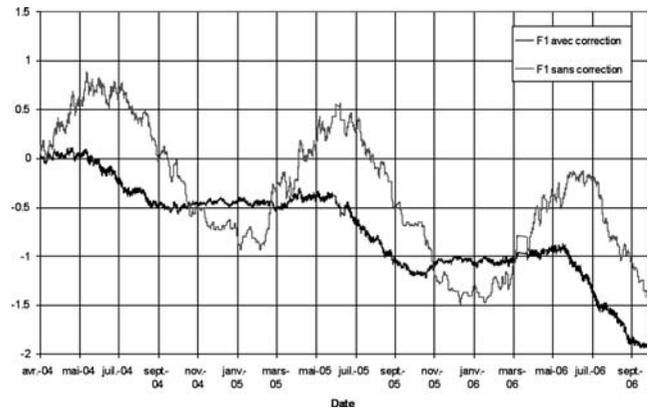
FIG. 11

L'analyse conjointe des ouvertures de fissure et de la température permet également de définir une « correction » linéaire à apporter aux mesures. La figure 11 montre l'effet de cette correction sur le fissuromètre F1 : on voit clairement apparaître une accumulation des déformations sur un cycle annuel complet (ici une ouverture de l'ordre de 0,5 à 1 mm par année est observée entre mai et septembre). La même démarche appliquée aux autres fissuromètres permet de conclure (Fig. 12) que :

Évolution de l'ouverture de la fissure F1 (avec et sans « correction » en température). Evolution of the opening of crack F1 (with and without "correction" with temperature).

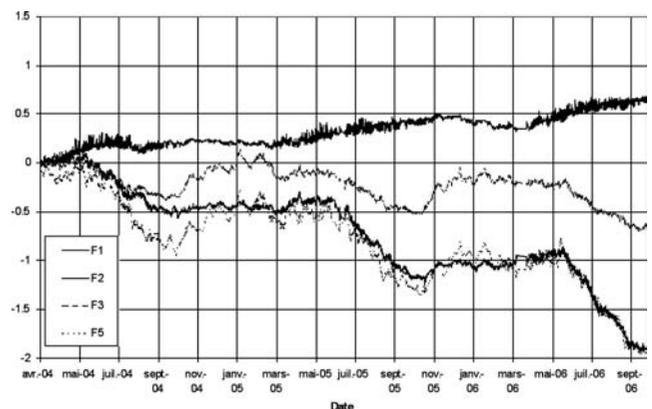
FIG. 12

- F1, F3 et F5 situés du côté est de l'église et mesurant des déplacements parallèles à l'axe de la nef présentent sensiblement le même comportement et des amplitudes voisines (ouverture de 0,5 mm par an) ;
- F2 montre un déplacement relatif tangentiel entre les deux parties de la fissure sur laquelle F5 est également positionné ; ce déplacement de l'ordre de 0,25 mm par an est bien corrélé à l'ouverture de la fissure ;
- F4 et F6 ne présentent pas de mouvement significatif (ils ne sont pas représentés sur la figure 12) : ils sont positionnés sur des fissures qui, même si elles présentent une ouverture importante, ne semblent plus être sollicitées par le mécanisme de déformation global de l'ouvrage.

Évolution des ouvertures de fissure (avec « correction » en température). Evolution of the opening of cracks (with "correction" with temperature).

- les différents fissuromètres installés indiquent un mouvement global d'ouverture des fissures orientées est-ouest (perpendiculaire à l'axe de la nef centrale) qui s'accumule au rythme régulier de 0,5 mm par an et correspond à un mouvement vers l'aval de la façade ;

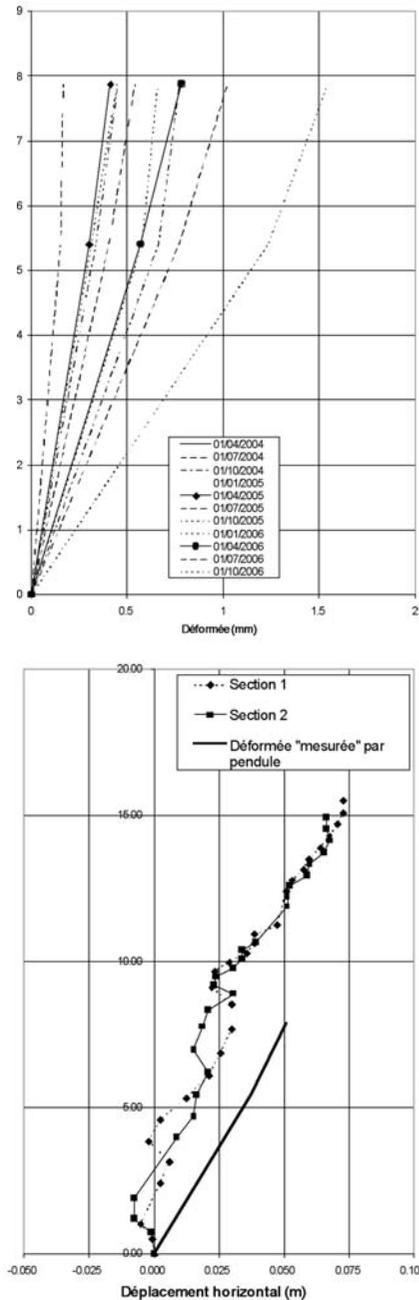
La figure 14, d'une part, présente une évolution de la déformée de la façade sud de l'église depuis la mise en place de l'instrumentation, d'autre part, compare le profil actuel de l'église mesuré par tachéomètre laser avec une extrapolation sur 130 ans (soit de 1874 à 2004) de l'inclinaison de la façade résultant d'une accumulation annuelle régulière de déplacements. Si le profil actuel n'est pas exactement retrouvé, l'inclinaison générale de la façade est en revanche bien représentée.

**FIG. 14** a) Allure des déformations de la façade à partir des mesures « corrigées » du pendule ; b) comparaison du profil actuel avec une extrapolation sur l'ensemble de la durée de vie de l'ouvrage de l'accumulation annuelle régulière de déplacements horizontaux.
