Geomechanische Messungen und Überwachung der Stützmauern/Pfahlwände Court und Roches

Daniel Naterop,
Solexperts AG, Mönchaltorf, Schweiz

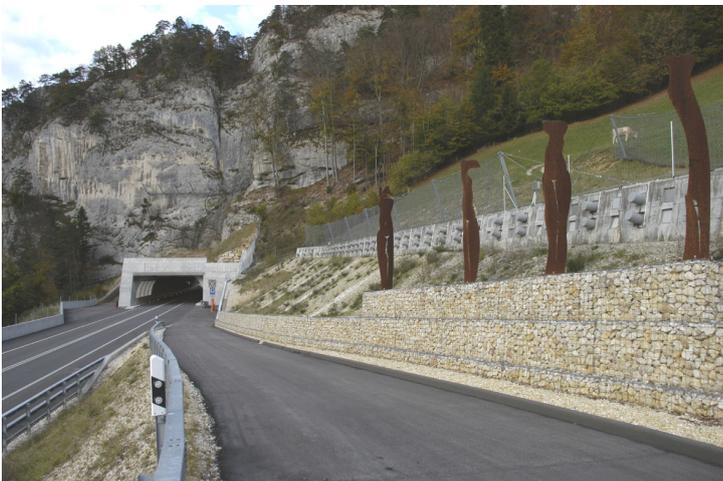
Abb. 1 Kriechhang Combe Chopin

Der ca. 20° bis 30° geneigte Hang besteht aus tonig-kiesigem Bodenmaterial, das im nördlichen Abschnitt bis in eine Tiefe von 5 bis 8 m und im südlichen Abschnitt bis ca. 14 m reicht. Darunter steht ca. 2 bis 4 m teilweise verwitterter und darunter massiver Fels an. Die Dicke der Gleitzzone oberhalb vom Felsuntergrund wird mit 0.5 m bis 1 m angenommen. Die Kriechbewegungen wurden schon seit 1976 beobachtet. Sie manifestierten sich jedoch in verstärkter Masse während und nachdem für den Bau eine Bauzufahrt erstellt worden war.

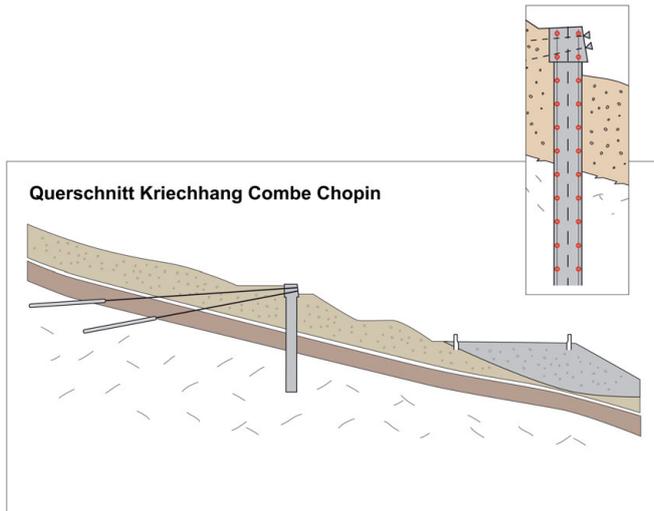
Abb.2 Querschnitt Kriechhang Combe Chopin

Die einzelnen Pfähle der Pfahlwand weisen jeweils Durchmesser von 1.3 m und einen Achsabstand untereinander von 2.2 m auf. Sie reichen jeweils ca. 5 m in den intakten Fels. Die Pfahlbewehrung besteht jeweils aus zwei Spiralen Ø14 mm, A=10 cm und 30 Stück

Längseisen Ø30 mm, A=10 cm. Ein massiver 1.7 m hoher Betonriegel dient der statischen Verbindung der Pfähle mit den Anker. In jedem Zwischenraum der Pfähle sind jeweils 2 Permanentanker mit Neigungen von 5° und 10° und einer Vorspannkraft von 600 kN versetzt worden. Aussparungsröhre, welche im Grundriss in den Pfahlachsen angeordnet sind, erlauben, sofern die Pfähle überlastet werden, eine Nachankerung.

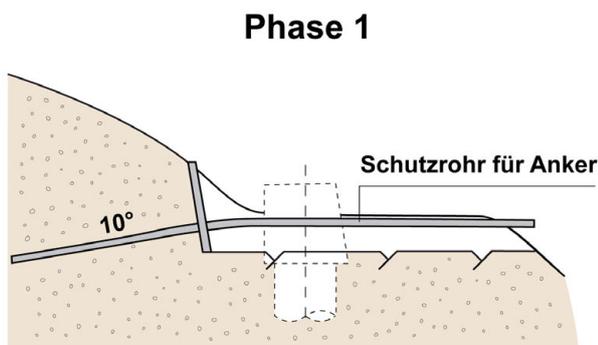
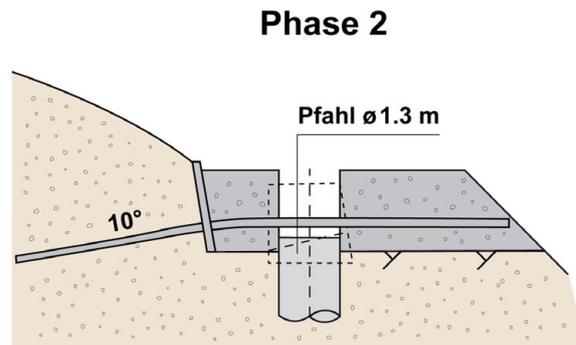
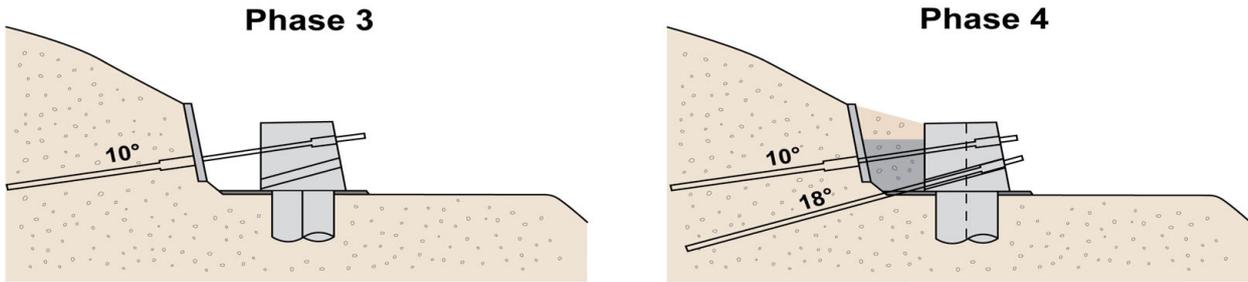
Abb. 3 Darstellung Bauablauf

Phase 1: Von einem provisorischen Einschnitt aus wurde die 2 m hohe mit Spritzbeton gesicherte Böschung erstellt. Von diesem Einschnitt wurden die Vorspannanker gebohrt und versetzt. Die Anfangsstrecke der Lizenanker wurde umgebogen, um für die Erstellung der Pfähle Platz zu lassen.

Phase 2: Nun wurde der Einschnitt bis ca. 2 m Höhe verfüllt, um von diesem Bohrplanum die Pfähle in

10 m bis 20 m langen Abschnitten zu erstellen (ca. 2 Pfähle pro Arbeitstag).

Phase 3: In dieser Phase wurde die Verfüllung bis auf Höhe Einschnitt freigelegt, der Kopfbalken etappenweise erstellt und die Lizenanker durch ein im Kopfbalken eingelegtes Schutzrohr eingefädelt.

Phase 4: Danach erfolgte die Verfüllung des Hohlraumes zwischen Kopfbalken und Böschung und anschliessend wurden die Anker gespannt.

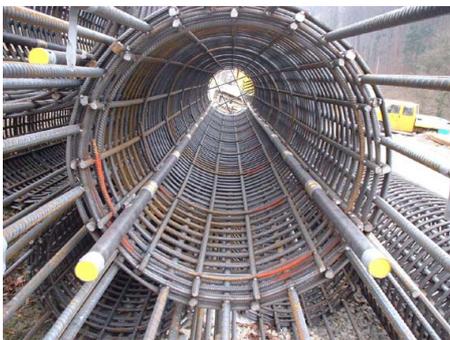
Abb. 4 Messrohre im Pfahl

Um diese Anforderungen zu erfüllen, wurde das Trivec-Messsystem eingesetzt. Die Trivec-Messrohre sind im Werk, wo die Bewehrung hergestellt wurde, in die Bewehrungskörbe eingelegt und mittels Stahlbändern befestigt worden. Die so bestückten Bewehrungskörbe wurden auf die Baustelle transportiert. Um einer Beschädigung der Messrohre durch den Transport, den Einbau der Bewehrung in die Bohrung, das Betonieren und den Rohrrückzug entgegen zu wirken, sind Stahlmessrohre zum Einsatz gekommen. Beim Einbau musste darauf geachtet werden, dass sich die Achse, welche sich aus zwei in einem Pfahl eingebauten Messrohren ergibt quer zur Pfahlwandlängsrichtung zu liegen kommt. Einige wenige der total 8 instrumentierten Pfähle drehten sich beim Bohrrückzug geringfügig. Die erzielten Messresultate wurden dadurch jedoch nicht beeinträchtigt.

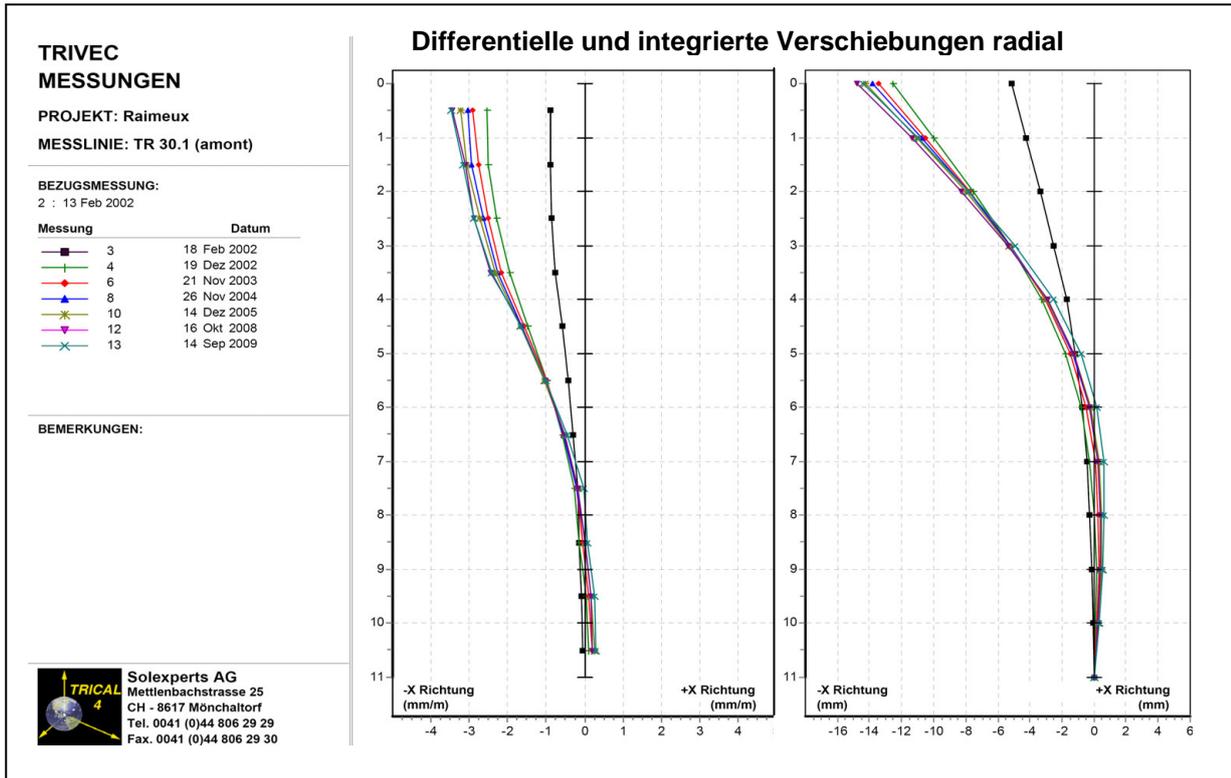
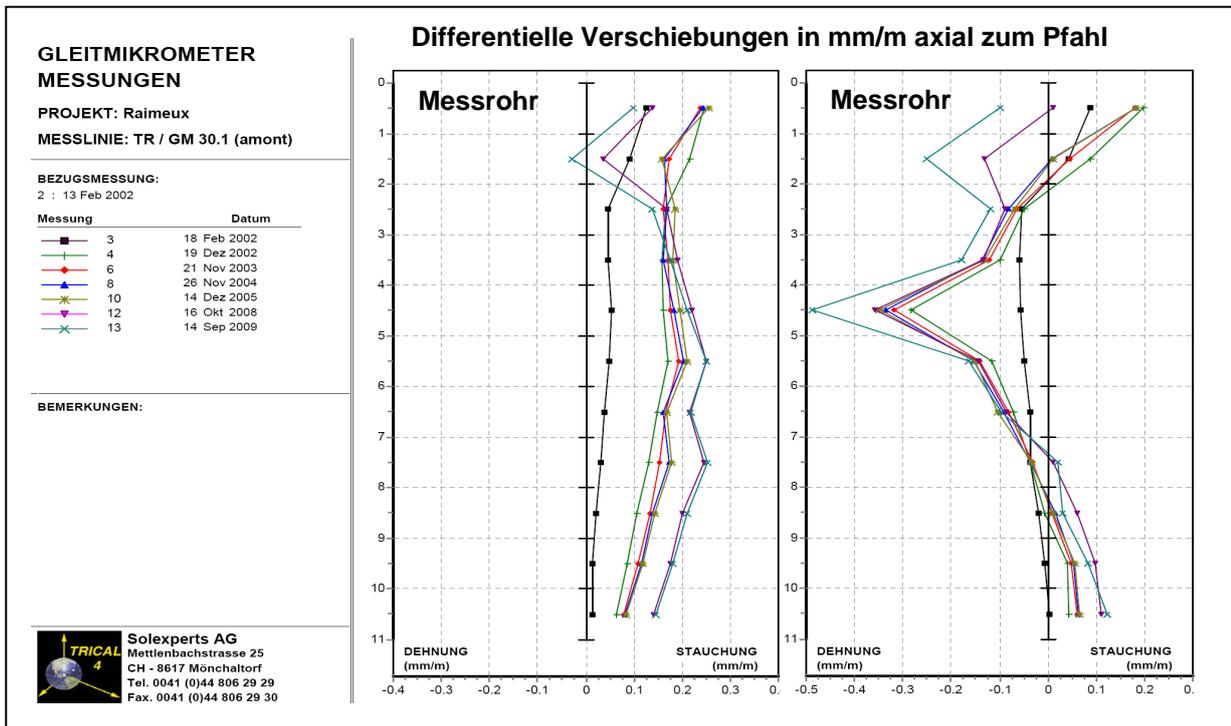
Abb. 7 Messresultate Pfahl Nr. 30

Die bisher ausgeführten Messungen zeigen, dass die Tragfähigkeit der im vorliegenden Projekt gewählten Sicherung des Kriechhanges Combe Chopin den einwirkenden Belastungen standhält. Zusatzanker mussten

bisher noch nicht versetzt werden und ein Überfließen des Rutschhanges konnte bis dato noch nicht beobachtet werden.

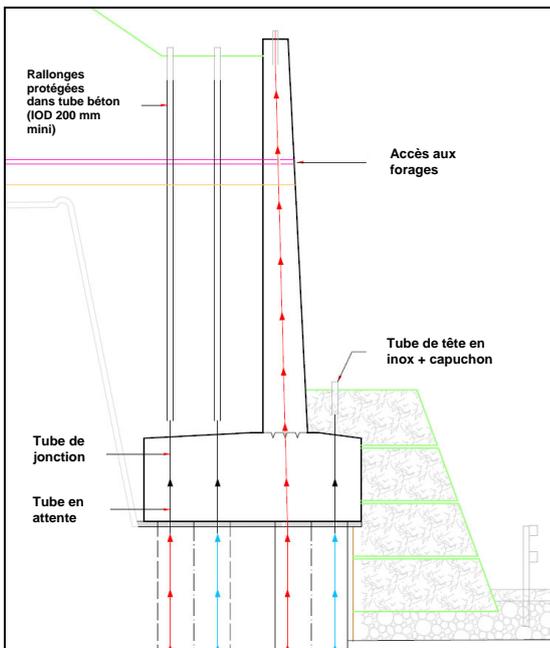
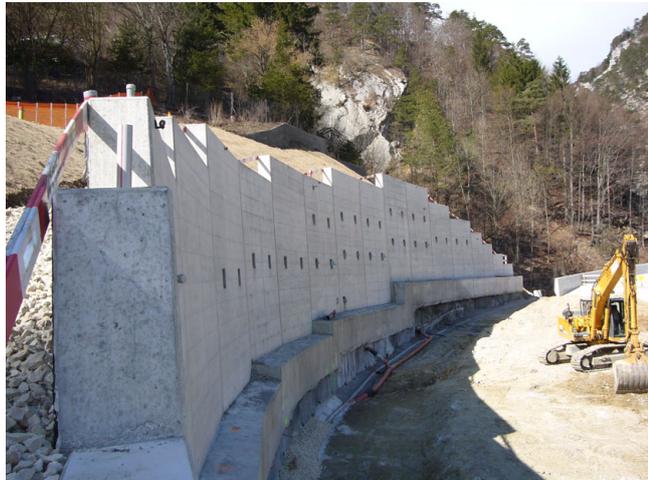
Abb. 8 Querschnitt Hangsicherung Court und Photo der Stützmauer Court

In den Projekten Court und Graitery, wo ebenfalls Pfahlwände zur Hangsicherung eingesetzt wurden, sind ebenfalls Deformationsmessungen in den Pfählen mit Trivec und Gleitmikrometer vorgesehen. In Court ist die Hangsicherung vollendet und die Nullmessung der Deformationsmessung ausgeführt worden. Folgemessungen stehen noch aus. In Graitery sind bis heute erst

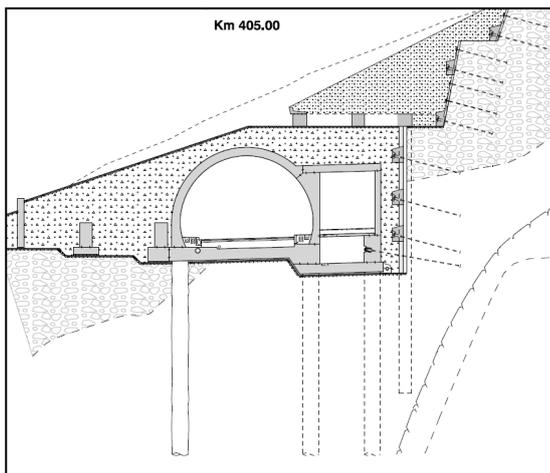
Abb. 9 Querschnitt Hangsicherung Tunnel Gorge

die Pfähle mit den Messeinrichtungen erstellt und die Nullmessung ausgeführt worden. In beiden Projekten stehen jedoch noch keine Messresultate zur Verfügung. Ein weiteres Projekt, bei dem eine integrale messtechnische Überwachung mit Trivec zur Ermittlung der Beanspruchungen einer Pfahlwand zur Anwendung kommt ist die Hangsicherung des Tunnelportals La Gorge.
