## Automatische Überwachung der Herrenbrücke Lübeck. Einsatz von Oberflächen-Extensometern in Verbindung mit dem Solexperts GeoMonitor-System

Herrenbrücke über der Trave Lübeck, Deutschland.

Kunde: Strassenbauamt Lübeck. Planung und Überwachung: iBMB TU Braunschweig

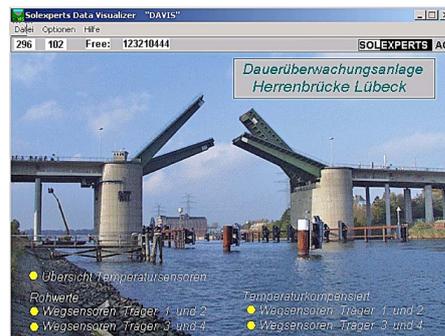
Ansicht der Brücke im DAVIS; mit einem Mausklick auf die gelben Punkte werden einzelne Übersichtsfenster geöffnet.

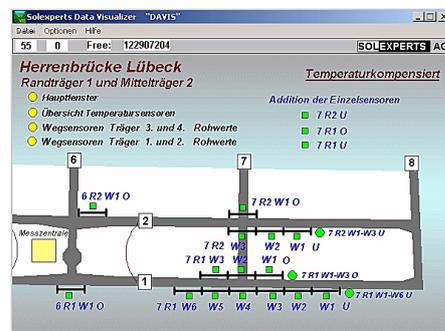
Übersichtsfenster über einzelne Messpunkte; dargestellt als grüne Quadrate; mit einem Mausklick darauf öffnen sich Datenliste und Grafik des Messpunktes; über die grünen Punkte werden Multigraphen aufgerufen.

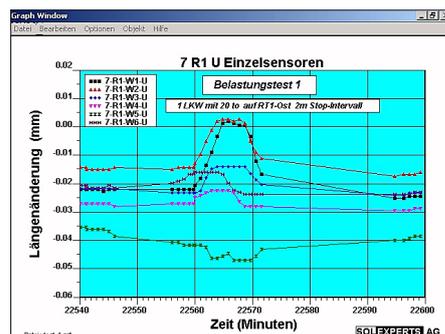
Multigraph der Einzelsensoren am Randträger 1 Ostseite; dargestellt sind die Messwerte des ersten Belastungsversuches am Randträger 1 Ostseite unten.

In der folgenden Graphik sind die mit den einzelnen Oberflächen-Extensometern erfassten Verformungen am östlichen Randträger für eine Überfahrt mit 20 t Belastung dargestellt.
