# L'instrumentation des ouvrages au service de la recherche de l'origine des désordres : l'église Saint-Bernard (Lyon)

**F. EMERIAULT  
L. VINET**

# Instrumentation of buildings, a tool for the determination of the origin of damage : the case of Saint-Bernard church (Lyon)

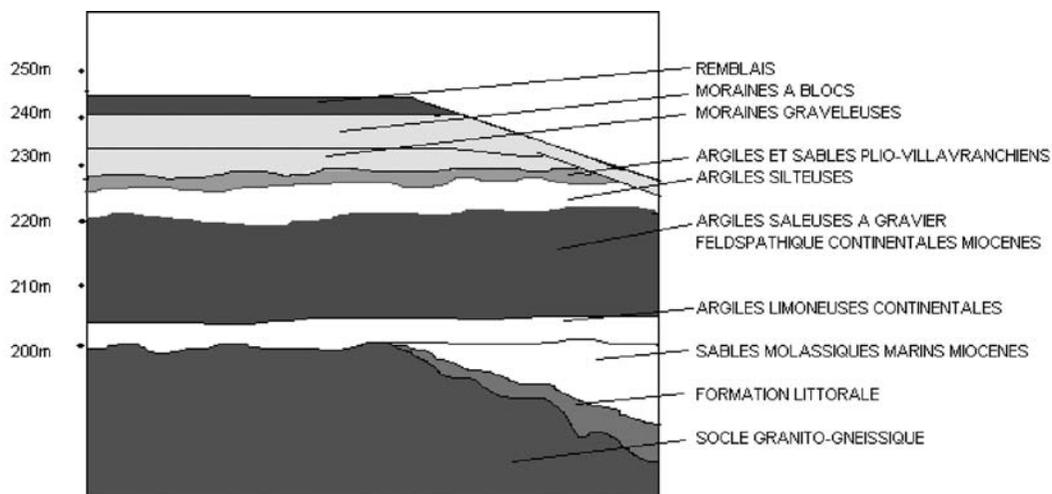
**FIG. 3 Coupe géologique type de la colline de Croix-Rousse.**  
Typical geological profile of the Croix-Rousse hill.

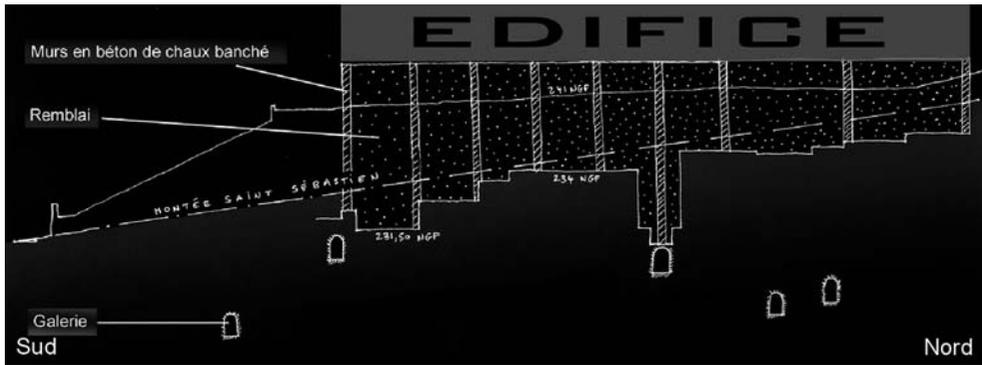
De ce point de vue (Fondaconseil, 2002), l'ouvrage s'insère dans un contexte fortement pentu, les fondations réalisées en escalier (Figs. 4 et 5) sont ancrées dans la couche de moraine. Le remblaiement important entre les plots de fondation a permis d'obtenir une plate-forme horizontale sur laquelle repose la superstructure de l'église. A l'interface entre les moraines et les argiles pliocènes se développe un réseau de galeries anciennes (Fig. 6). Malgré les recherches, des doutes persistent sur l'existence d'autres galeries non répertoriées ou de vides et décompressions (comme peuvent les traduire les fontis observés lors de la construction récente d'un immeuble voisin). La proximité du tunnel du funiculaire induit également des vibrations régulières dans la structure. La figure 4 présente deux coupes géologiques interprétatives dans les deux principaux axes de l'ouvrage. Les principales caractéristiques géotechniques de ces formations mesurées par des essais pénétrométriques ou pressiométriques sont données dans le tableau I. Pour ce qui est des argiles pliocènes (ici de couleur beige et grise), des essais de laboratoire ont permis de déterminer les

**FIG. 5** Coupe Sud-Nord schématique des fondations et implantation des galeries connues.  
 Schematic South-North view of the foundations and location of the know galleries.

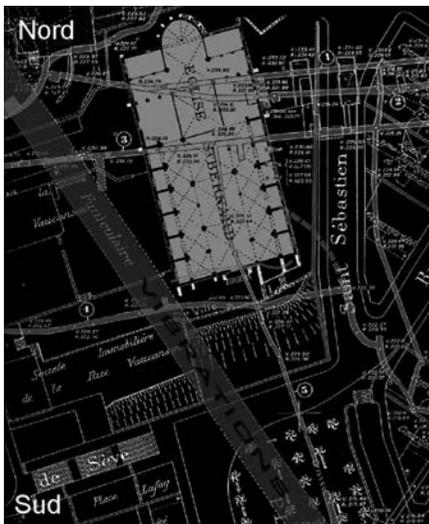
**FIG. 6** Localisation des galeries connues sous l'emprise de l'église.  
 Location of the know galleries below the church.

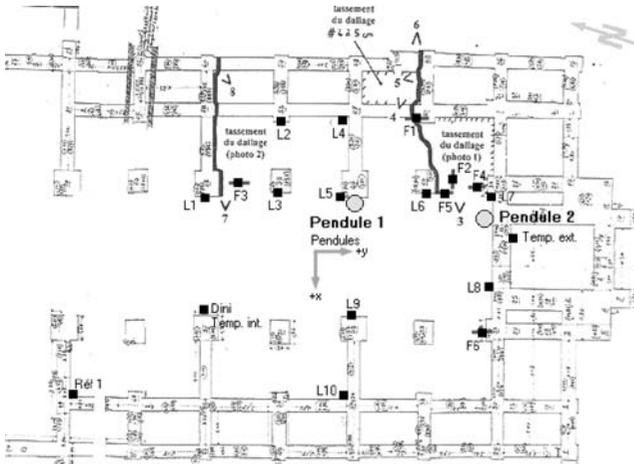
Le dispositif de mesure (Fig. 8) inclut 10 points de mesure de nivellement (L1 à L10) ainsi que trois points situés à l'intérieur de l'église (au nord, coté chœur) servant de référence au niveau digital motorisé. Les fissuromètres F1, F3, F5 mesurent les ouvertures de fissures centimétriques pré-existantes au niveau de la corniche séparant la nef du bas-côté est. F2 est associé à F5 et mesure le déplacement horizontal relatif des lèvres de la fissure parallèlement à celle-ci. Enfin F4 et F6 sont positionnés de façon symétrique sur des fissures également centimétriques visibles sur les arcs des voûtes séparant la nef des bas-côtés et en contact avec la façade intérieure. Enfin, le pendule vertical 1 d'une hauteur totale de 7,8 m mesure les inclinaisons d'un pilier intérieur de l'ouvrage dans deux directions orthogonales et en deux points alors que le pendule 2 (hauteur 7,9 m) détermine les mouvements de l'intérieur de la façade sud perpendiculairement à celle-ci.

**FIG. 8** Implantation des différents instruments de mesure :

- L1 à L10 : points de nivellement par codes barres ;
- F1 à F6 : fissuromètres avec indication de la direction de mesure de l'ouverture de fissure ;
- Dini : position du niveau automatique ;
- Ref1 : position d'un des points de référence pour le nivellement.

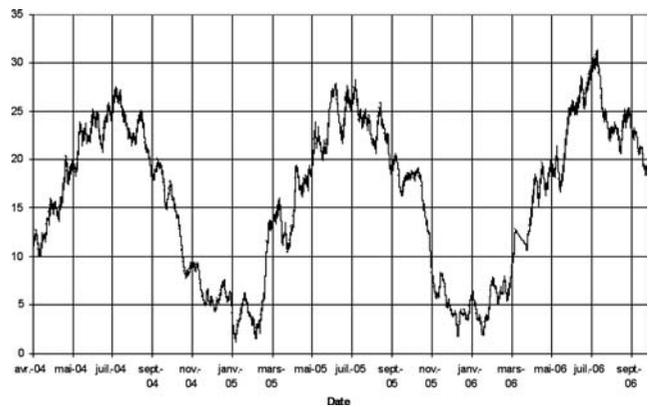
**FIG. 9** Variation de la température mesurée à l'intérieur de l'ouvrage.
