Info

Ausgabe Juli 2003

Überwachung der BLS-Gleise in Frutigen mit Neigungssensoren

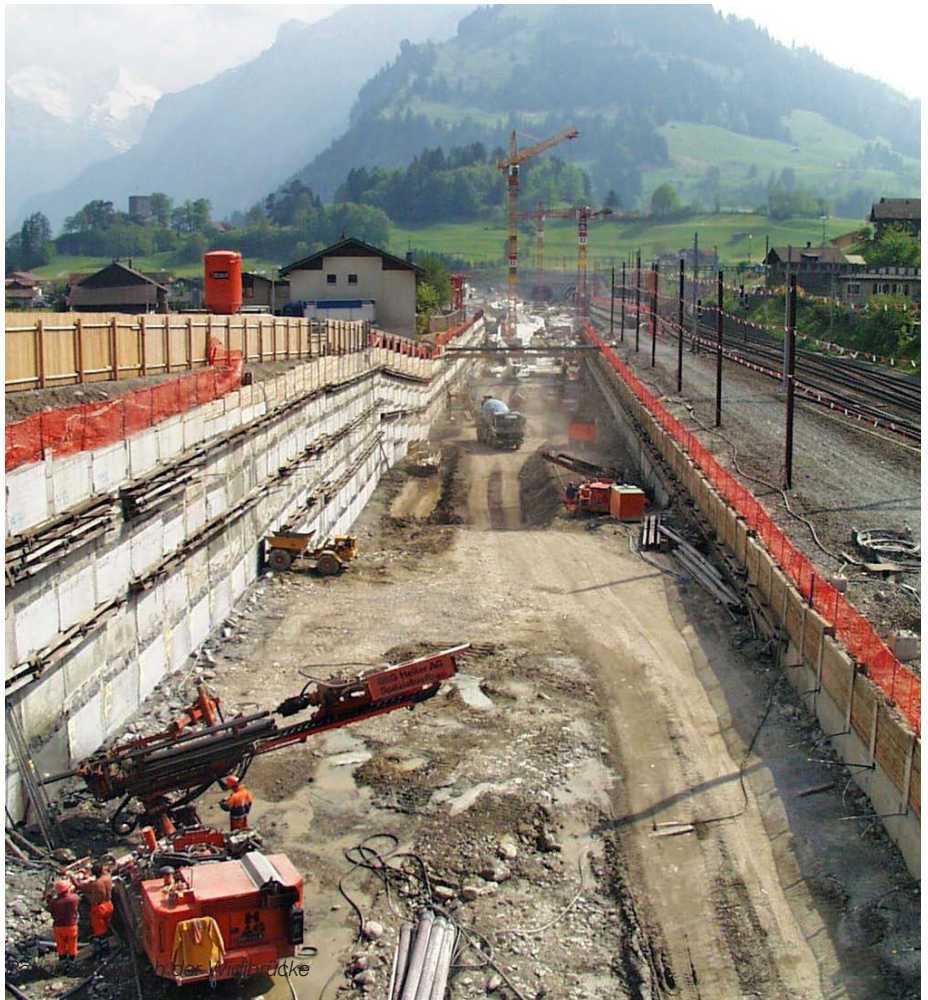
Für die Abstützung der parallel zum Bahnhof Frutigen und der Bahnlinie verlaufenden Baugrube kommt eine mehrfach verankerte Rühlwand und eine Nagelwand zur Ausführung. Beim Baugrund handelt es sich um Engstligen Schotter mit einzelnen Einschlüssen von Sand. Der Grundwasserspiegel liegt mehrheitlich unter oder auf der Höhe der Baugrubensohle. In einzelnen Bereichen wird das Grundwasser vermutlich bis zu 5.0 m über der zukünftigen Baugrubensohle liegen.

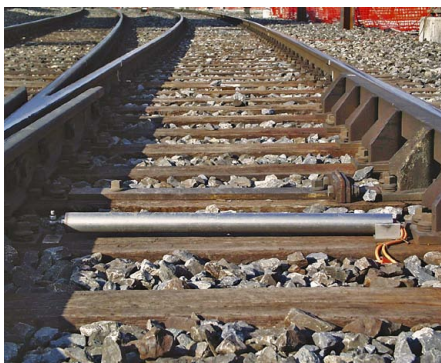
Neigungssensor auf Bahnschwelle montiert

Zur Erfassung und Überwachung der Querneigungsänderungen wurden, in 4 Messquerschnitten je zwei Neigungssensoren auf den Gleisen montiert. Die hochpräzisen und temperaturkompensierten Sensoren mit einem Messbereich $\pm 10^\circ$ ab der Horizontalen und einer Auflösung von 0.01 mm/m befinden sich in einem, auf den Holzschwellen aufgeschraubtem Stahlgehäuse. Eingehende Tests vor der Inbetriebnahme und der laufende Betrieb der Neigungssensoren seit Dezember 2002 wiesen nach, dass keine Beeinträchtigung der Sensoren durch die dynamische Belastungen (häufige Zugsdurchfahrten) vorliegt. Die geringe Bauhöhe dieser Geräte von 80mm beeinträchtigt auch den Zugsbetrieb und Unterhalt nicht.

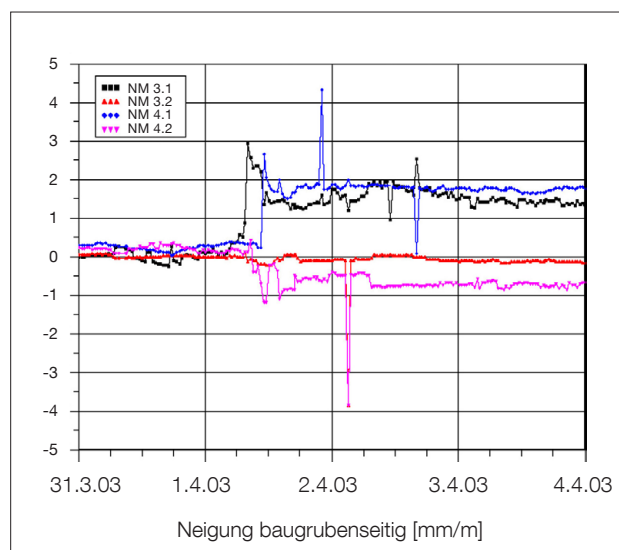
Zeit-Verschiebungsgrafik der DAVIS-Software

Die in einem lokalen Netzwerk verbundenen GeoMonitor-Messanlagen führen die Messungen und die dazugehörigen Auswertungen automatisch aus, überprüfen die Messungen auf Grenzwertüberschreitung und lösen gegebenenfalls den Alarm auf Fax, SMS und Email aus. Die Darstellung der ermittelten Deformationen erfolgt durch die Datenvisualisierungssoftware DAVIS zum einen in der Messzentrale und zum anderen, für die beteiligten Ingenieure, auf dem Internet. Die bis dato ermittelten Neigungsänderungen der BLS-Gleise zeigten nur geringe Veränderungen. Die folgende Graphik zeigt eine geringfügige Verkippung. Diese wurde durch Bohrarbeiten wenige Meter neben der Messstelle verursacht.
